Northwest Harbor Silo

INSPECTION SUMMARY

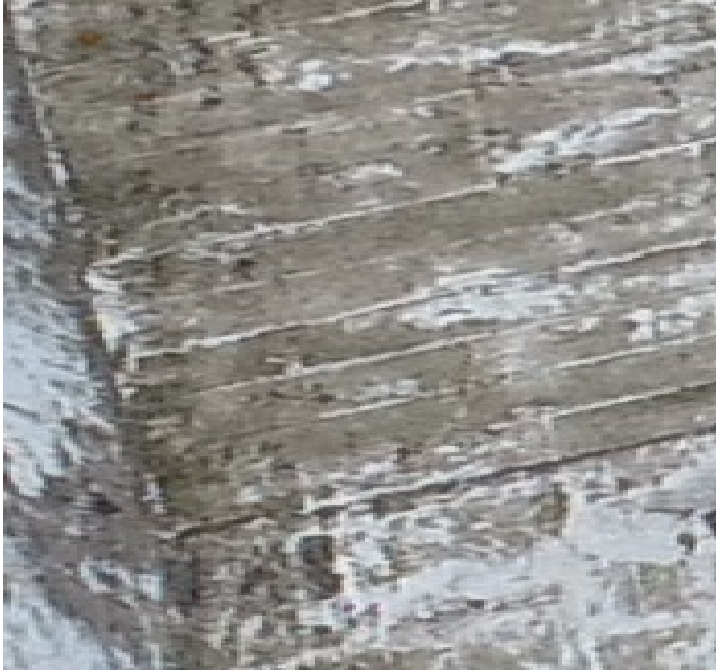
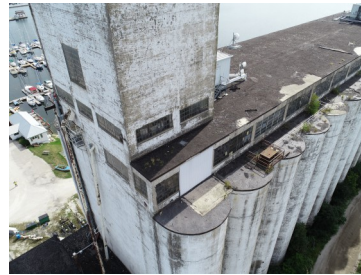
28079

Coating breakdown

Medium ↑

Elit eget gravida cum sociis natoque. Tellus integer feugiat scelerisque varius morbi enim nunc faucibus a. Nisi vitae suscipit tellus mauris a diam. Amet luctus venenatis lectus magna fringilla.
